OHIO STRASSEMVERKEHRSSAMT – SANIERUNG EINES DURCHLASSES

ODOT: Über 50 Jahre alter Kanal in abgelegener Lage mit GeoKrete® Geopolymer strukturell saniert

ODOT: 78" DURCHLASS MIT QLS AUSGEKLEIDET

Ein 62 Jahre altes, defektes Metallwellrohr erhält neues Leben

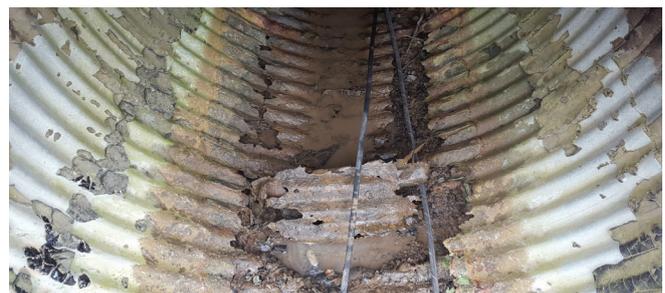
Ein über 50 Jahre altes Metallwell-Regenfallrohr in Guernsey County, OH, befand sich in einem sehr schlechten Zustand. Die Sohle war fast verschwunden, und die Korrosion im Inneren des Rohrs drohte in naher Zukunft einen endgültigen Ausfall zu verursachen.

Dieses alte Metallwellrohr-Durchlass war in vielen Bereichen völlig durchkorrodiert.

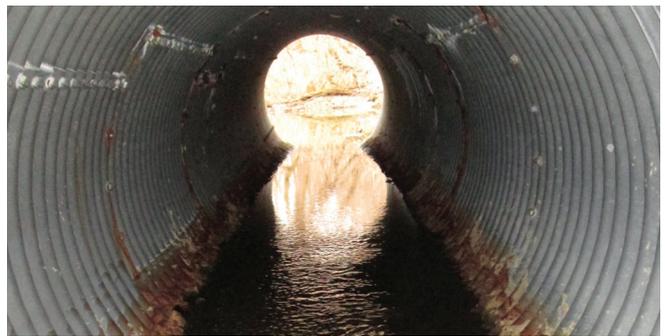
Ein 78 Zoll- Metallwell-Regenwasserkanal, der unter einer Straße in Loveland, Ohio, verläuft, hatte begonnen zu versagen. Die Sohle war reparaturbedürftig und die Korrosion fraß sich in das Innere, so dass ein kompletter Ausfall drohte. Das 62 Jahre alte Rohr hatte seine Lebensdauer überschritten und musste strukturell saniert werden, andernfalls würde es ersetzt werden müssen.

78" Metallwellrohr war korrodiert und defekt.
