- Projekt zur Sanierung des Abwassersammlers in Queens, NY

GEPOLYMERES RELINING UND STRUKTURELLE SANIERUNG VON VERALTETEN ABWASSERSAMMLERN IN QUEENS, NY, USA

Nach dem Hurrikan Sandy wurden ca. 2.012m lange Durchlässe und Rohre durch das Quadex Lining System® mit GeoKrete® Geopolymer vollständig saniert und strukturell wiederhergestellt.

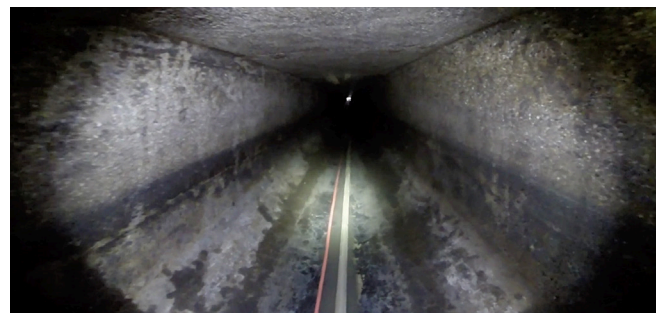
Kastendurchlass für die Auskleidung vorbereitet.

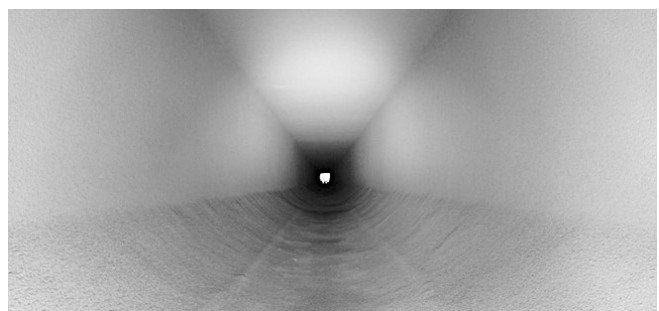
Kastendurchlass nach GeoKrete Geopolymer Auskleidung.

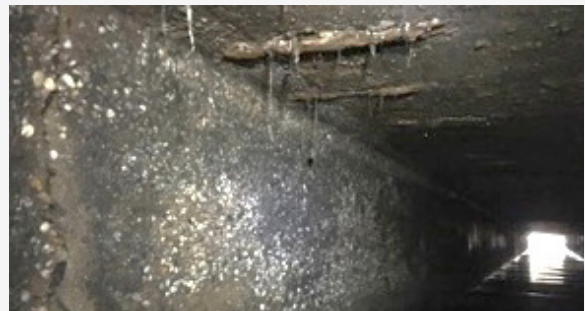
Eine veraltete Kanalisationsinfrastruktur in Verbindung mit starker Korrosion und den negativen Auswirkungen des Hurrikans Sandy führte zu einer umfassenden Sanierung und strukturellen Wiederherstellung.
