KURZBESCHREIBUNG DES PROJEKTS

- Madison-Riverside Fallschacht
Modifikation und Sanierungsprojekt

40M TIEFER SCHACHT UND 107M LANGER EIFÖRMIGER ABLAUF STELLTE MEHRERE HERAUSFORDERUNGEN DAR

Überlegene Leistungseigenschaften von GeoKrete® Geopolymer restaurieren und schützen einen über 100 Jahre alten Abwasserkanal

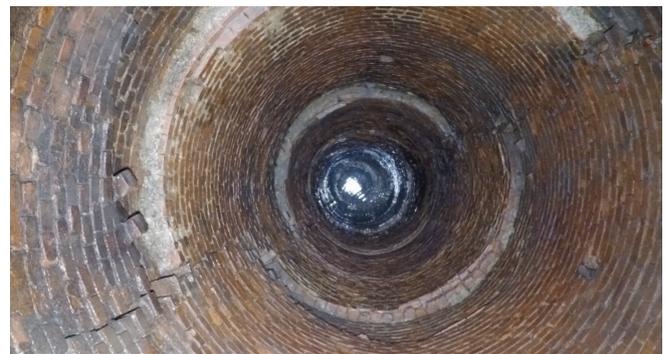
Vor der Sanierung des auffallend rissigen, 40m tiefen Schachts mussten mehrere Leitbleche entfernt werden.

Zusätzlich zu den üblichen Vorbereitungsarbeiten, zu denen die Druckreinigung und das Ausbessern von Rissen und Spalten gehörten, mussten 15 bröckelnde, in die Wände des tiefen Schachts eingelassene Betonteile entfernt werden. Die durch ihre Entfernung entstandenen großen Hohlräume mussten ebenfalls verstärkt und aufgefüllt werden. Zu diesem Zweck wurde eine zweiköpfige Mannschaft in einem von einem Kran betriebenen Korb in den Schacht hinabgelassen. Dasselbe Verfahren wurde auch beim Auftragen des GeoKrete während des Applikationsprozesses angewendet.

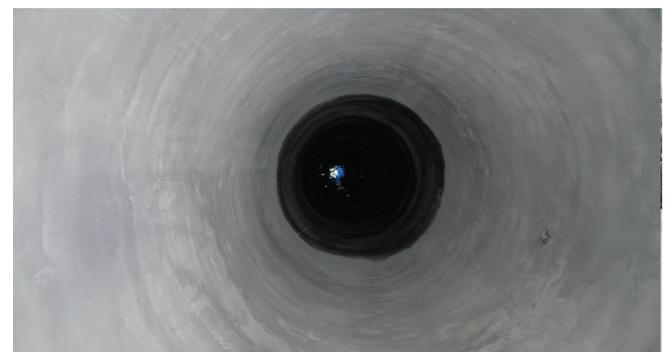
Schacht nach Auskleidung mit QLS GeoKrete.

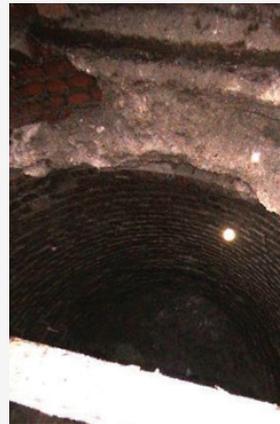
15 Betonabweiser, wie dieser gezeigte beschädigte, mussten vollständig aus dem Schacht entfernt werden.

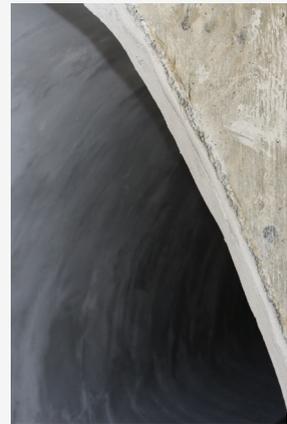
GeoKrete erstellt einen korrosionsbeständigen voll strukturellen Liner.

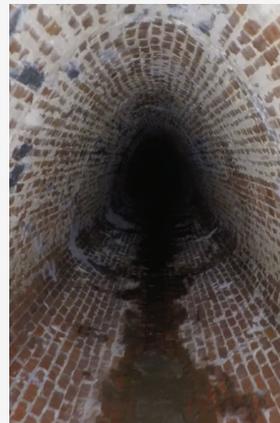
Vorher: Eiförmiger Ziegelsteinabfluss.

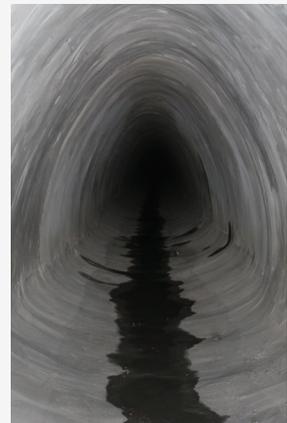
Nachher: Durchlass mit QLS GeoKrete ausgekleidet.

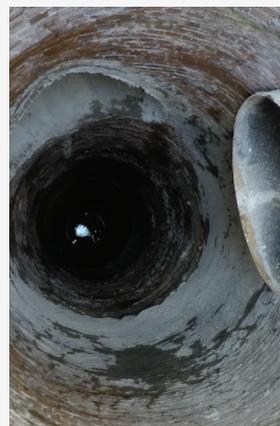
Vorher: Komplette Wiederherstellung war erforderlich, um den Abwasserkanal in den ursprünglichen Zustand zu bekommen.

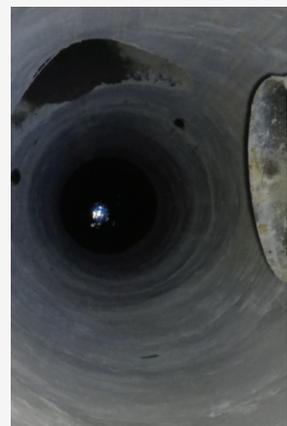
Nachher: Schacht komplett wiederhergestellt und vollum ständig strukturell mit QLS GeoKrete.
