KURZBESCHREIBUNG DES PROJEKTS

- New Hampshire Verkehrsbehörde- Sanierung eines Kanalisationsrohrs NH-114 über den Bowman Brookk

NEW HAMPSHIRE PUNKTSANIERUNG VON ABFLUSSROHREN MIT GEOPOLYMEREM AUSKLEIDUNGSSYSTEM

Strukturelle Sanierung von gewellten Metallregenrohren unter Verwendung des QLS Spin-Cast GeoKrete-Rohrauskleidungssystems

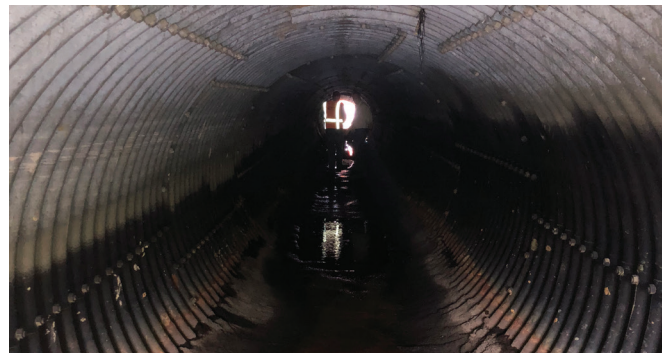
Beeinträchtigt 90"-Metallwellrohr

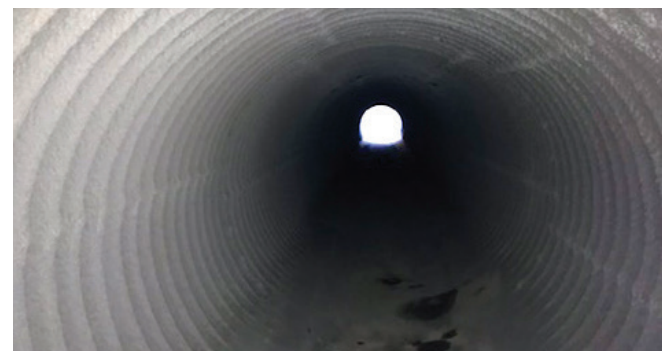
Metallwellrohr saniert mit dem Quadex Auskleidungssystem

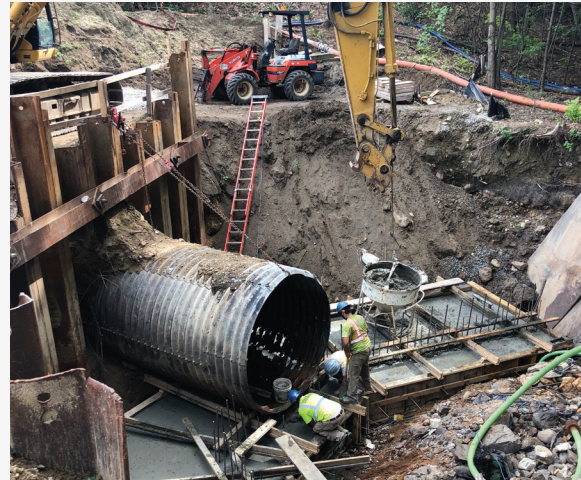
Der Durchlass des NHDOT erforderte eine erhebliche Verstärkung als Teil des gesamten Sanierungsprozesses.

Bei diesem Projekt war ein Umleitungssystem erforderlich, um den Bach und den Regenwasserstrom umzuleiten. Nach der Inbetriebnahme wurde der Durchlass gereinigt, Schutt entfernt und umfangreiche Reparaturen an der Sohle durchgeführt. Außerdem wurden die fehlenden Rohrabschnitte (auf 3 Uhr und 9 Uhr) repariert. Normalerweise werden diese Hohlräume vor dem Auskleiden der Rohre mit einem Bewehrungsgitter oder einem Gitter in Kombination mit handgezogenem GeoKrete® ausgefüllt. Anschließend wurde GeoKrete im Präzisionsschleudergussverfahren in einer Stärke von **2 Zoll** hergestellt. Das abgeschlossene Projekt erfüllte alle Ziele und Anforderungen, die vor der Reparatur festgelegt wurden, und war die erste genehmigte und abgeschlossene GeoKrete Geopolymer-Auskleidung, die vom Verkehrsministerium von New Hampshire installiert wurde.

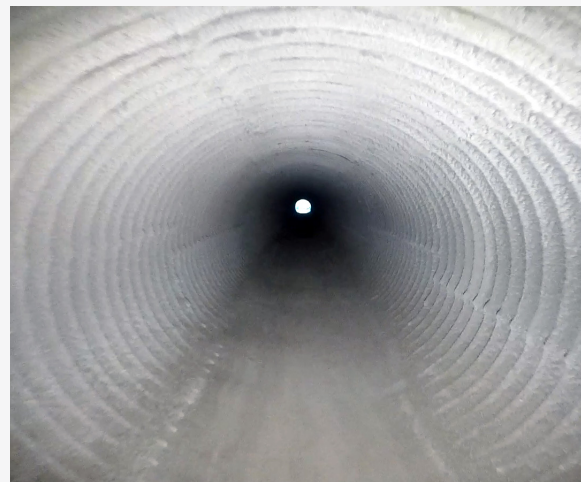
Die Inspektion des mit GeoKrete ausgekleideten Durchlasses nach dem Einbau zeigt die Präzision und Sauberkeit der Anwendung.
