- Niagara-Wasserkraftwerk, Vinton VA
- Ursprünglicher Bau Mitte der 1950er Jahre

- Restaurierung von Druckrohrleitungen

AEP NIAGARA WASSERKRAFTWERK 78" UND 66" STAHLROHRLEITUNGEN

Defekte Druckrohrleitungen und steile Hänge erschweren die Sanierung von Rohrleitungen

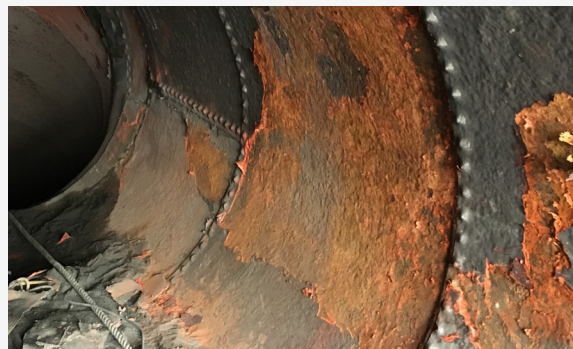
Die Entfernung von Urathan war mühsam.

Obwohl der Auftrag aufgrund des extremen Gefälles des Rohrs einzigartig war, wurde die Verwendung von GeoKrete nicht verändert. Vor der Auskleidung wurde der defekte Polyurethan-Liner entfernt und das Rohr vorbereitet und wo nötig geflickt. Der QLS-Schlitten war in der Lage, GeoKrete in einer Dicke von 1" präzise auf die Innenwand der Druckrohrleitungen zu gießen. Der Anwendungsschlitten wird über eine Winde gesteuert und ermöglicht eine konsistente und gleichmäßige Anwendung über die gesamte Länge des Rohrs.

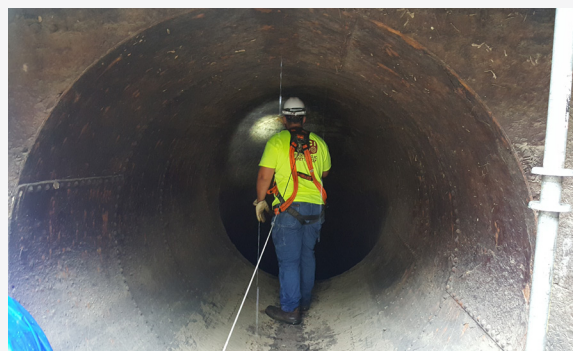
Blick auf den steilen Hang der Druckrohrleitung hinunter.

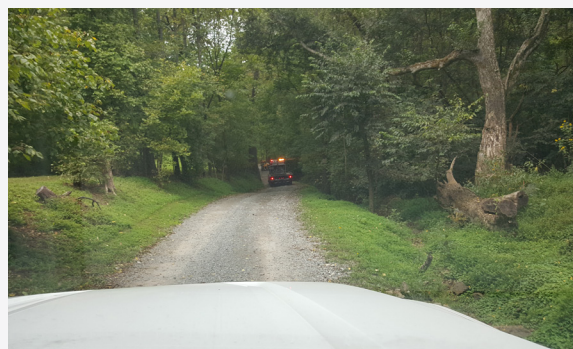
Abgelegener Zugang und schmale Wege.

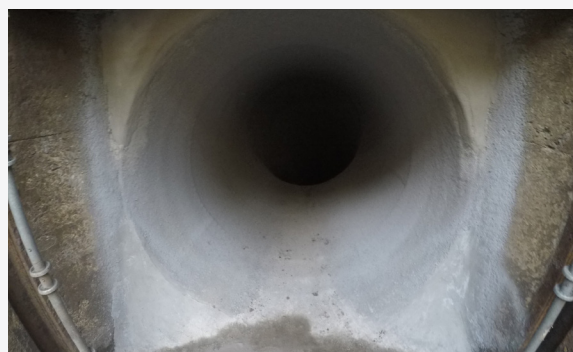
GeoKrete Liner - Strukturelle Erneuerung und Wiederherstellung der Fließfähigkeit.
