GeoKrete®

Geopolymer-Mörtel

Für die Sanierung der Roh-, Regen- und Abwasserinfrastruktur.

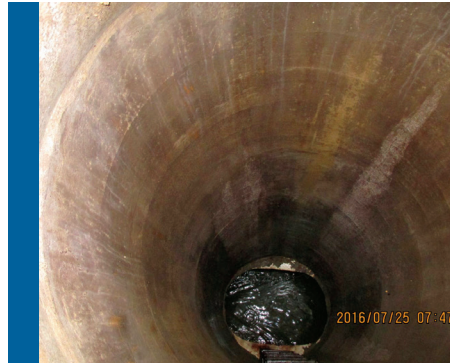
NACHBEREITUNG VON MIT GEOKRETE AUSGEKLEIDETEN SCHÄCHTEN NACH 10 JAHREN

15 Schächte in Nord-Wisconsin, die zuvor mit einem Polyharnstoff beschichtet waren, waren schon nach einem Jahr defekt. Ausgedehnte Abplatzungen und Schälungen deuteten darauf hin, dass ein kompletter Zusammenbruch unmittelbar bevorstand.

Quadex® GeoKrete Geopolymer wurde zur Behebung des Problems ausgewählt und mit dem spinMASTER® System aufgetragen, um eine gleichmäßige Auskleidung von oben bis unten zu gewährleisten. Anschließend wurde die Oberfläche mit einem Spachtel geglättet. Da GeoKrete eine schnelle Aushärtungszeit hat, mussten die Schächte nicht außer Betrieb genommen werden.

Im Jahr 2016 wurden die Schächte erneut inspiziert. Es gab keine Anzeichen von Defekten oder Verschlechterungen.

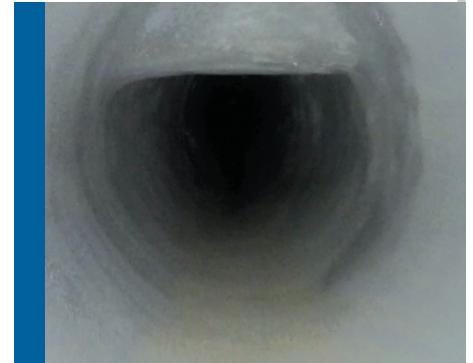
SANIERUNG DES ABWASSERKANALS AUS ZIEGELSTEINEN VOR DEM ALLGEMEINKRANKENHAUS IN BOSTON

Ein Abschnitt eines alten Abwasserkanals hatte eine ungewöhnliche Form, enthielt Hindernisse und konnte nicht mit CIPP ausgekleidet werden. Da er sich in der Nähe des Krankenseingangs befand, war eine grabenlose Lösung die einzige Option.

Das Quadex Auskleidungssystem mit GeoKrete wurde für die Neuauskleidung und strukturelle Wiederherstellung von 126 Metern 54' H x 36' W gemauerten Abwasserkanälen verwendet. Das System wurde im Spritzverfahren auf den unregelmäßig geformten Kanal aufgetragen und konnte auch die Hindernisse abdecken.

Der GeoKrete Geopolymer Liner ist immer noch im selben Zustand wie an dem Tag, an dem er installiert wurde.
