GeoKrete®

Geopolymer-Mörtel

Für die Sanierung der Roh-, Regen- und Abwasserinfrastruktur.

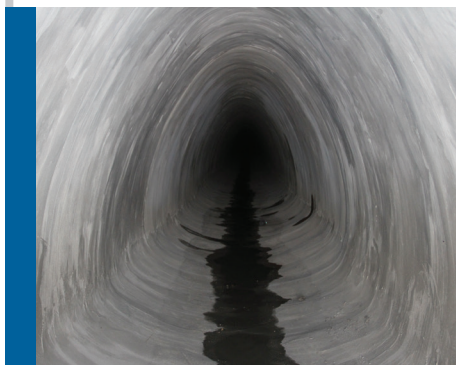
40M TIEFER SCHACHT/ 17M EIFÖRMIGER DURCHLASS - SANIERUNG

Ein 1912 gebauter, 40m tiefer Ziegelsteinschacht und ein 1915 gebauter, 107m langer Ziegelsteindurchlass mit den Maßen 78" H x 66" B hatten das Ende ihrer Nutzungsdauer erreicht und standen kurz vor dem Zusammenbruch

Das Quadex Lining System® mit dem GeoKrete Geopolymer. Einbaudicke durch Anwendung unterschiedlicher Dicken von 25mm bis 76mm, um eine vollständige strukturelle Erneuerung zu ermöglichen und das Einsickern und Einfließen zu verhindern.

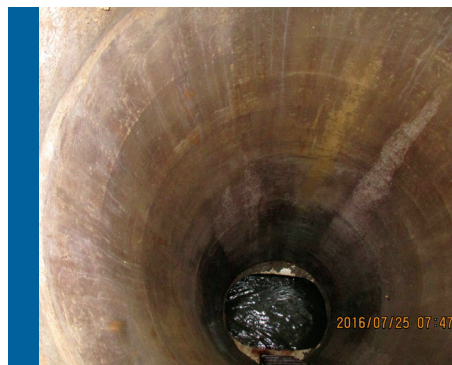
NACHBEREITUNG VON MIT GEOKRETE AUSGEKLEIDETEN SCHÄCHTEN NACH 10 JAHREN

15 Schächte in Nord-Wisconsin, die zuvor mit einem Polyharnstoff beschichtet waren, waren schon nach einem Jahr defekt. Ausgedehnte Abplatzungen und Schälungen deuteten darauf hin, dass ein kompletter Zusammenbruch unmittelbar bevorstand.

Quadex® GeoKrete Geopolymer wurde zur Behebung des Problems ausgewählt und mit dem spinMASTER® System aufgetragen, um eine gleichmäßige Auskleidung von oben bis unten zu gewährleisten. Anschließend wurde die Oberfläche mit einem Spachtel geglättet. Da GeoKrete eine schnelle Aushärtungszeit hat, mussten die Schächte nicht außer Betrieb genommen werden.

Im Jahr 2016 wurden die Schächte erneut inspiziert. Es gab keine Anzeichen von Defekten oder Verschlechterungen.

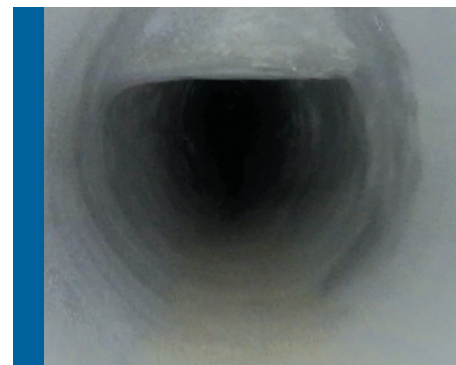
SANIERUNG DES ABWASSERKANALS AUS ZIEGELSTEINEN VOR DEM ALLGEMEINKRANKENHAUS IN BOSTON

Ein Abschnitt eines alten Abwasserkanals hatte eine ungewöhnliche Form, enthielt Hindernisse und konnte nicht mit CIPP ausgekleidet werden. Da er sich in der Nähe des Krankenseingangs befand, war eine grabenlose Lösung die einzige Option.

Das Quadex Auskleidungssystem mit GeoKrete wurde für die Neuauskleidung und strukturelle Wiederherstellung von 126 Metern 54' H x 36' W gemauerten Abwasserkanälen verwendet. Das System wurde im Spritzverfahren auf den unregelmäßig geformten Kanal aufgetragen und konnte auch die Hindernisse abdecken.

Der GeoKrete Geopolymer Liner ist immer noch im selben Zustand wie an dem Tag, an dem er installiert wurde.
